TAU-72.IP

Версия ПО SIP, H.323

Инструкция по устранению аварий

Терминалы абонентские универсальные

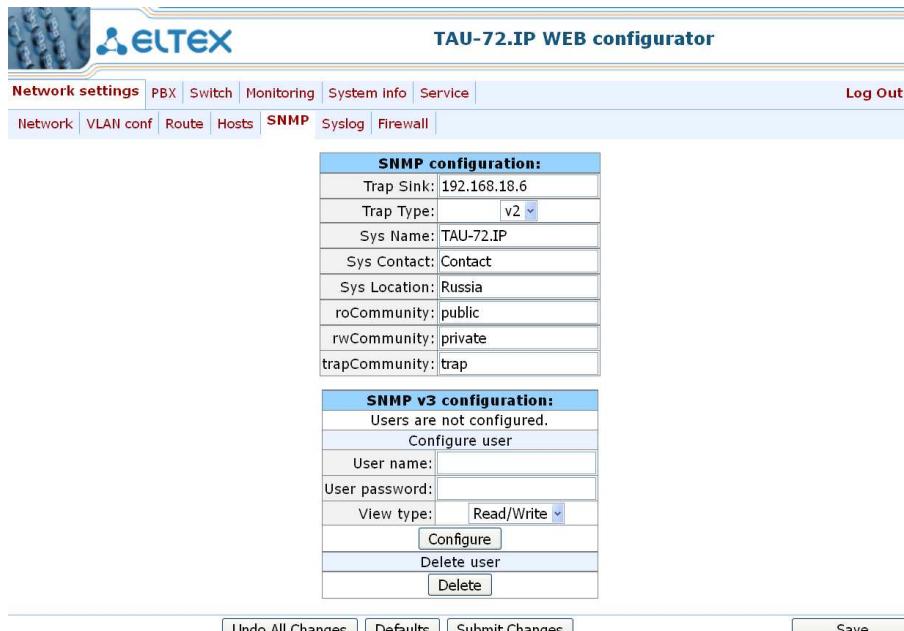
Рисунок 2.3 – Настройка протокола SNMP

Настройка параметров протокола SNMP осуществляется во вкладке «Network settings/SNMP».

- *Trap Sink* – IP-адрес приемника трапов (SNMP менеджера или системы управления);
- *Trap Type* – тип trap-сообщения (V1 - SNMP-trap, или V2- SNMPv2-trap)
- *Sys Name* – системное имя устройства;
- *Sys Contact* – контактная информация производителя устройства;
- *Sys Location* – местоположение устройства;
- *roCommunity* – пароль на чтение параметров (общепринятый: public);
- *rwCommunity* – пароль на запись параметров (общепринятый: private);
- *trapCommunity* – пароль, содержащийся в trap-сообщениях.

Для передачи аварийных сообщений, достаточно настроить параметры: *Trap Sink*, *Trap Type* и *trapCommunity*.

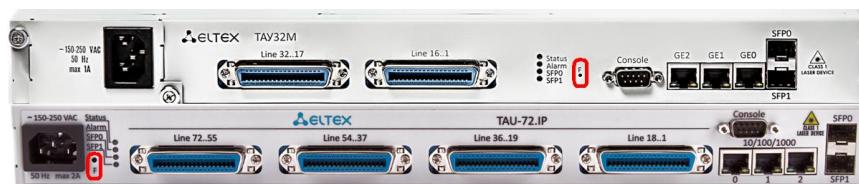
Рисунок 3.3 – Положение функциональной кнопки F

Выключите питание устройства. Нажмите и удерживайте функциональную кнопку F на лицевой панели устройства, при удержанной кнопке включите питание. Необходимо удерживать ее нажатой до того момента, когда загорается (будет часто мигать зеленым и красным светом) индикатор «Status», после чего кнопку отпустить во избежание повторной перезагрузки устройства. TAU начнет работать в режиме «**safemode**». В данном режиме к устройству можно будет обратиться по IP-адресу **192.168.1.2** с помощью WEB-интерфейса (пользователь – **admin**, пароль – **rootpasswd**), либо Telnet/SSH (пользователь – **admin**, без пароля). Доступ через консоль RS-232 в данном режиме будет, как и для Telnet, незащищенным (пользователь – **admin**, пароля нет).
